测试报告

公司名称：**海螺水泥**
城市 **安徽芜湖**

测试对象：**水泥设备**
监测设备：**FAG Detector III**
测量日期：**18/10/2014**
报告日期：**29/10/2014**
分析人员：**钱建进**
校核人员：**王勇**

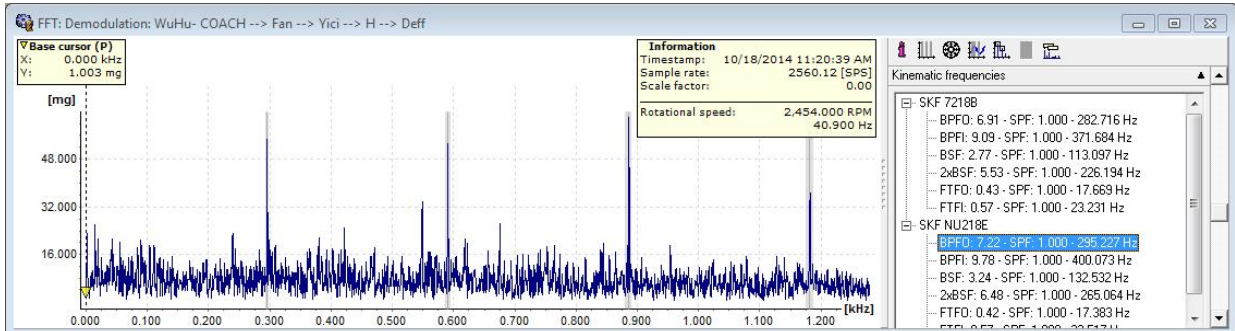
- 一次风机(设备编号 6527)的频谱图中可见驱动端异常的故障频率成分，由于转速不确定，估计为某个轴承的外圈有早期的失效。
- 一次风机(设备编号 5527)的频谱图中未见异常的轴承故障频率成分
- 循环风机(设备编号 1327)的频谱图中驱动端可见异常的轴承滚动体故障频率成分。非驱动端未见异常频率。
- 循环风机(设备编号 2327)的频谱图中驱动端可见异常的轴承故障频率成分。非驱动端未见异常频率。从频谱图分析，估计使用的为 FAG 轴承，故障频率对应为该轴承的外圈早期故障。
- 循环风机(设备编号 3327)的频谱图中驱动端可见异常的轴承外圈故障频率成分。非驱动端未见异常频率。
- 高温风机(设备编号 2506)的频谱图中可见异常的故障频率成分，而且振动幅值严重超标，但给的转速为 960RMP，从频谱分析，该转速不是正确速度，故无法判断轴承具体失效位置，但从图可以确认该风机的驱动端轴承失效，非驱动端也有相应故障频率，建议对该端轴承查看。
- 高温风机(设备编号 3506)的频谱图中驱动端可见异常的轴承外圈故障频率成分。非驱动端未见异常频率。
- 排风机(设备编号 1618)的频谱图中未见异常的轴承故障频率成分。

图 1. 一次风机（编号：6527）自由端轴承的包络频谱，图中发现自由端轴承 NU218EMJ30 外圈有异常频率成分（在转速为 40.9Hz 下），估计为轴承外圈早期失效

- 检查一次风机(设备编号 6527)的轴承。
- 检查循环风机(设备编号: 1327、2327、3327)、高温风机(设备编号: 1506、3506)的驱动端轴承。
- 检查原料立磨高速轴(设备编号: 3309、4309)的相关轴承。
- 推荐对一次风机(设备编号 6527)、检查循环风机(设备编号: 1327、2327、3327)、高温风机(设备编号: 1506、3506)、高温风机(设备编号: 1506、3506)风机非驱动部分, 定期进行振动监测(2~4周一次)并进行跟踪监测, 以跟踪故障的发展趋势, 并做出进一步的维护计划。其它风机建议定期进行振动监测(3~5周一次)。
- 推荐对原料磨减速机(设备编号 3309、4309)定期进行振动监测(2~4周一次)并进行跟踪监测, 以跟踪故障的发展趋势, 并做出进一步的维护计划。其它原料磨减速机建议定期进行振动监测(3~5周一次)。
- 推荐对篦冷机破碎机(设备编号 4309)定期进行振动监测(3~5周一次)。

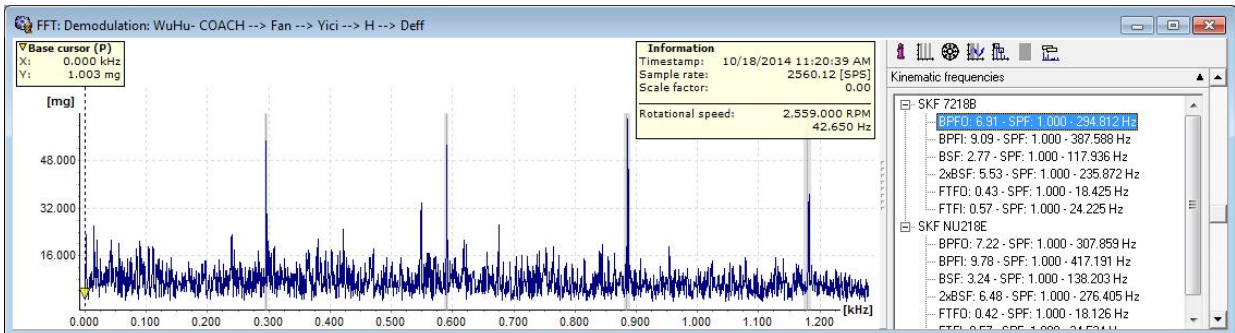
图 2. 一次风机（编号：6527）自由端轴承的包络频谱，图中发现自由端轴承 7218BGM 外圈有异常频率成分（在转速为 42.65Hz 下），估计为轴承外圈早期失效

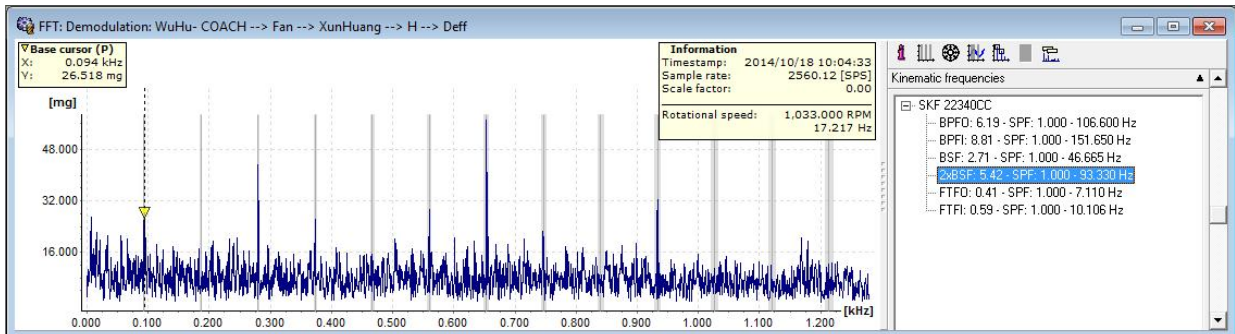
图 3. 循环风机（编号：1327）驱动端轴承的包络频谱，图中可见驱动端轴承 22340CCW33 滚动体有异常频率成分（在转速为 1033rpm 下），估计为轴承滚动体早期剥落或滚动体上附有外界进入杂质。

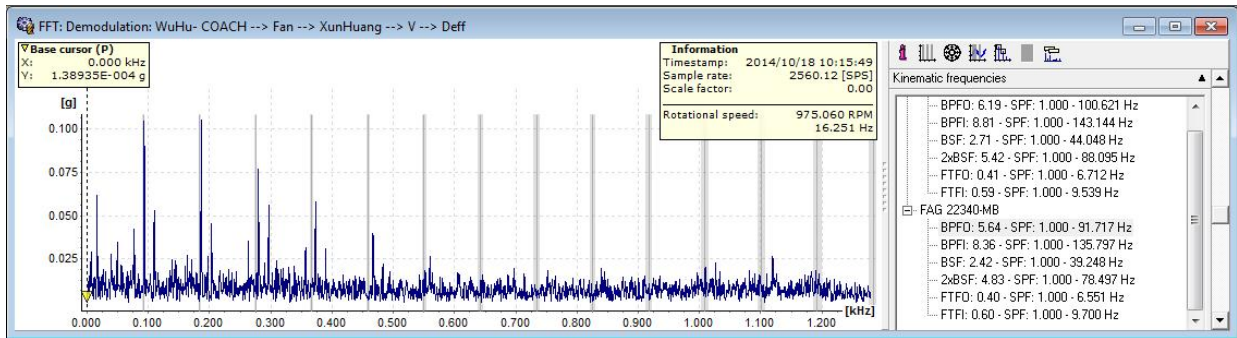
图 4. 循环风机（编号：2327）驱动端轴承的包络频谱，图中可见驱动端轴承 22340 有异常频率成分，估计为轴承外圈失效（FAG 22340.MB 轴承）。

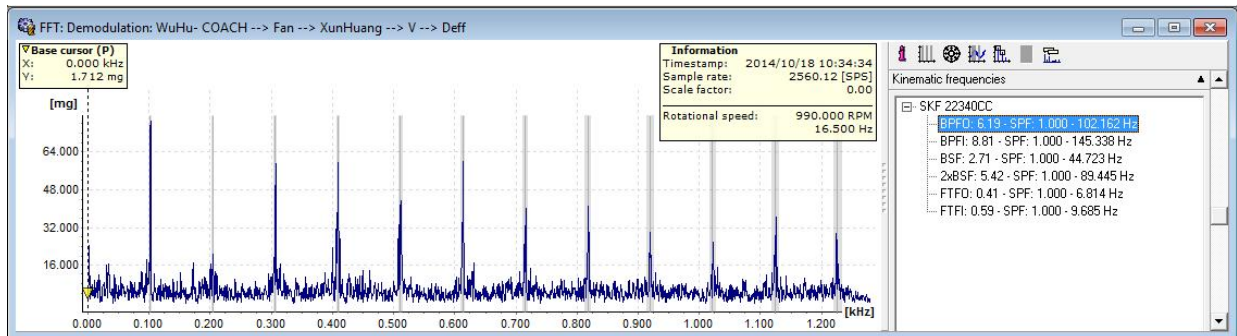
图 5. 循环风机（编号：3327）驱动端轴承的包络频谱，图中可见驱动端轴承 22340CC/W33 外圈有异常频率成分，估计为轴承外圈早期失效。

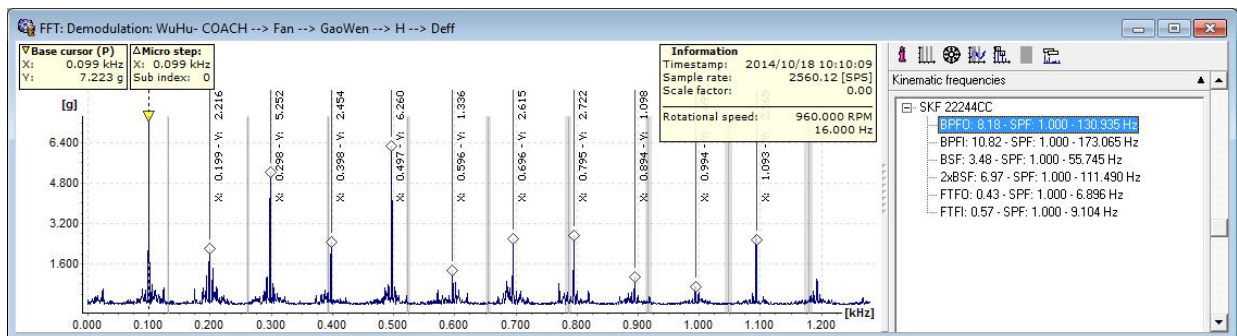
图 6. 高温风机（编号：1506）驱动端轴承的包络频谱，图中可见驱动端异常频率成分，且振动幅值非常异常，本端轴承应该已经失效，同时，建议检查从动端轴承。

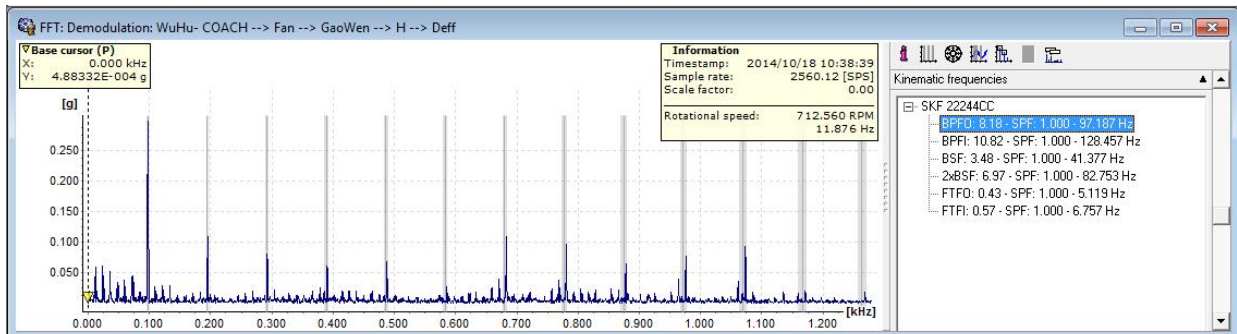
图 7. 高温风机（编号：3506）驱动端轴承的包络频谱，图中可见驱动端轴承 22244CC/W33 外圈异常频率成分，估计为轴承外圈早期失效。

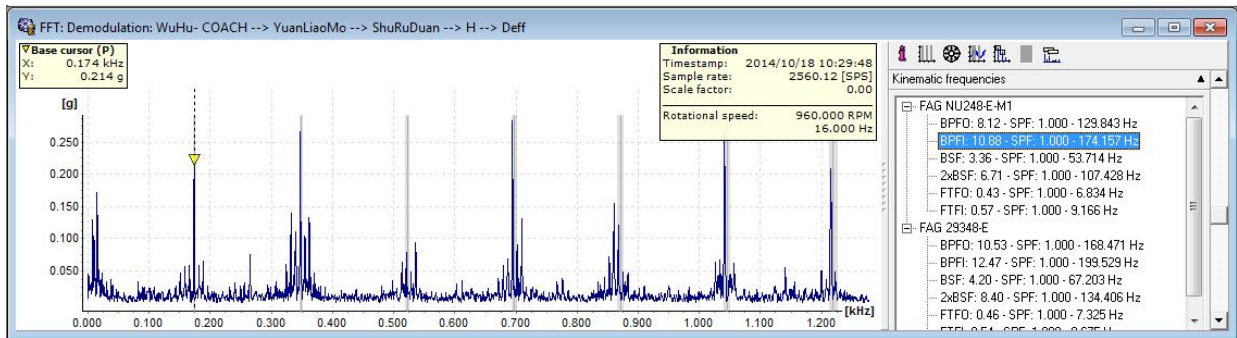
- 原料磨减速机(设备编号 1309)的频谱图中未见异常的早期轴承外圈故障频率成分。
- 原料磨减速机(设备编号 2309)的频谱图中未见异常的早期轴承外圈故障频率成分。
- 原料磨减速机(设备编号 3309)的频谱图中可见异常的早期轴承外圈故障频率成分.但由于转速不能完全确定，所以分析如下：在转速为 960rpm 情况下，29348.E 内圈有异常频率成分；在转速为 990rpm 情况下，NU248.MA 外圈有异常频率成分。应该为某个轴承出现早期失效。
- 原料磨减速机(设备编号 4309)的频谱图中可见异常故障频率成分.在转速为 1000rpm 情况下，29348.E 内圈有异常频率成分。NU248.MA 未见异常频率成分存在。
- 破碎机的频谱图中未见明显的轴承异常频率。

图 8. 原料立磨减速机（编号：3309）输入端轴承的包络频谱，图中可见驱动端轴承 NU248.E.M1 内圈有异常频率成分（在转速为 960rpm 情况下），为轴承内圈早期失效。

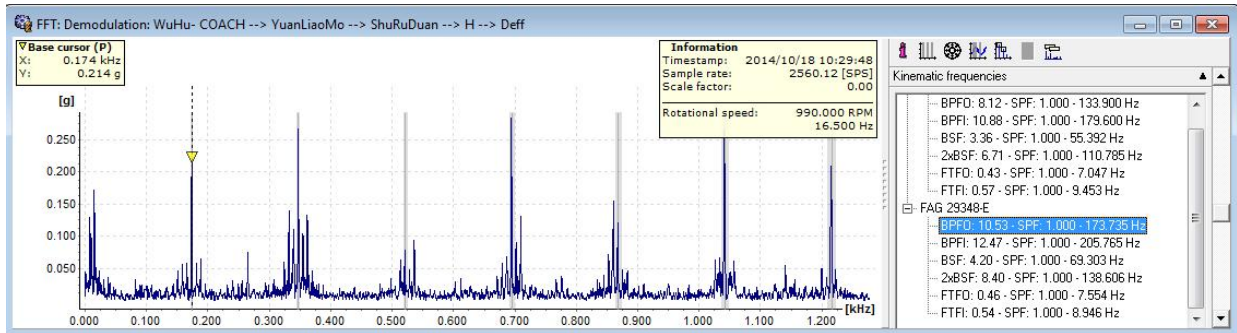
图 9. 原料立磨减速机（编号：3309）输入端轴承的包络频谱，图中可见驱动端轴承 29348.E 外圈有异常频率成分（在转速为 990rpm 情况下），为轴承外圈早期失效。

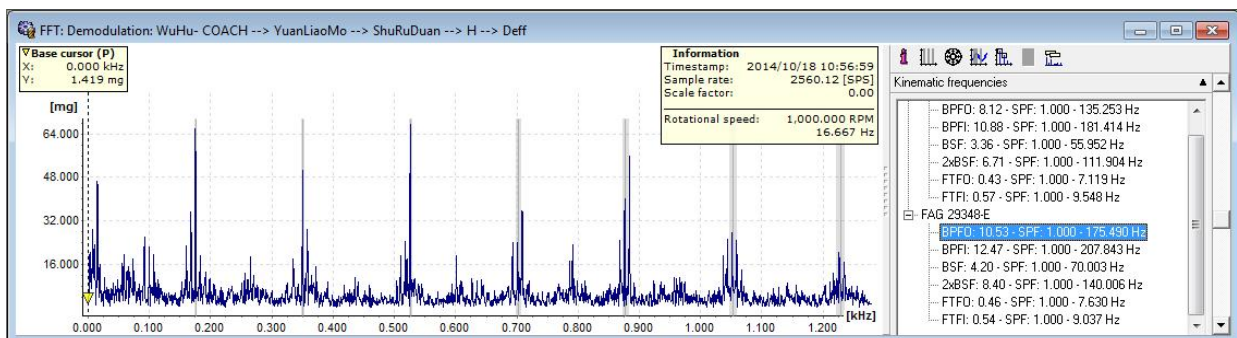
图 10. 原料立磨减速机（编号：4309）输入端轴承的包络频谱，图中可见驱动端轴承 29348.E 外圈有异常频率成分（在转速为 1000rpm 情况下），为轴承外圈早期失效。
